Site de restauration de marais salé 3.2

Description, emplacement et taille

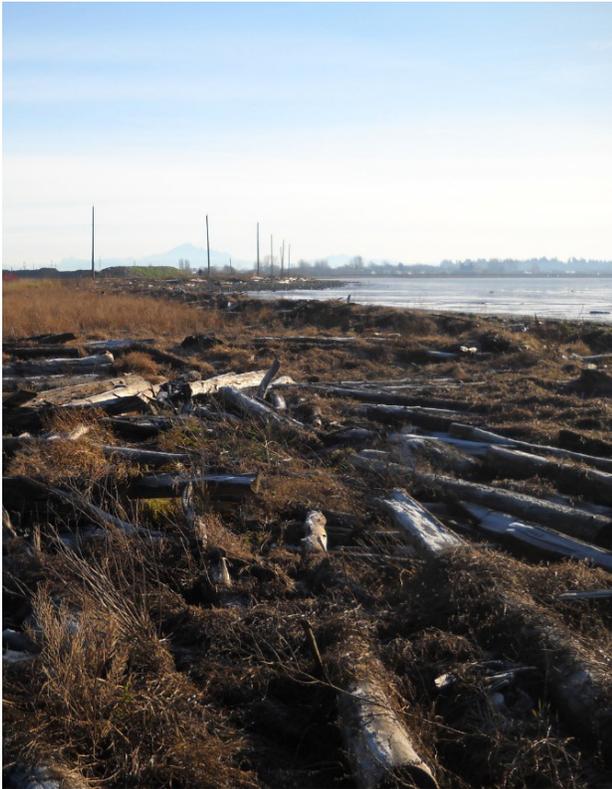
Conditions préalables à la restauration du site, en regardant vers le sud-est (2012)

Avant les travaux de restauration, le site était caractérisé par des accumulations denses de dépôts historiques de débris de bois, principalement des troncs coupés à la scie par l'industrie forestière. D'après les photos aériennes, la grande majorité des débris de bois étaient présents depuis 25 à 70 ans avant que les travaux de restauration ne soient entrepris. On a observé que les débris étouffaient la végétation du marais salé sous-jacent et avaient compacté les sédiments, empêchant le marais salé en question d'atteindre sa pleine capacité de production.

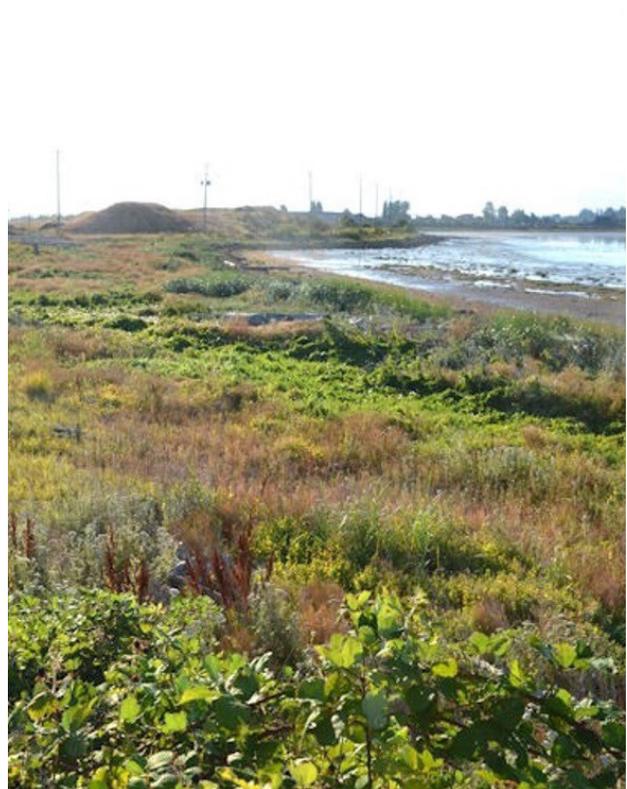
Conditions du site, en regardant vers le sud-est (2021)

Les travaux de restauration ont été entrepris en janvier 2014 avec le soutien de la Première nation de Tsawwassen et ont été achevés grâce aux efforts de la coentreprise de la Première nation de Tsawwassen et de la société Matcon. Les travaux impliquaient l'enlèvement minutieux des débris de bois et des déchets. Des chicots fauniques ont été installés pour améliorer les caractéristiques de l'habitat faunique, y compris les perchoirs et les aires de repos pour les rapaces.
