Sites de restauration de marais salé 3.3, 3.4, 3.5

Description, emplacement et taille

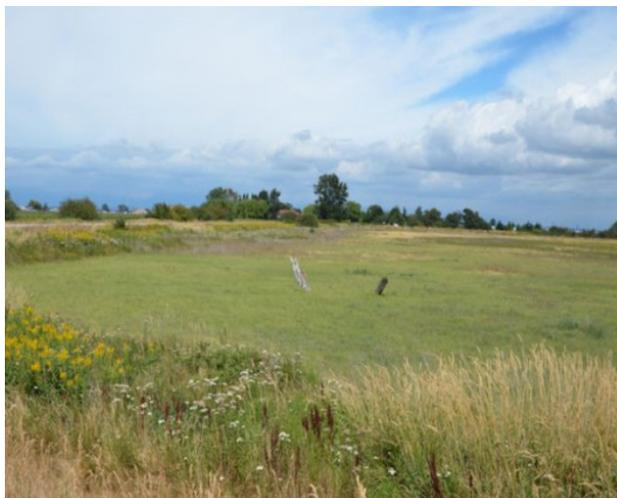
Conditions du site dans la zone centrale de retrait des bûches au site de restauration de marais salé 3.3 (2021)

L'Administration portuaire Vancouver-Fraser a entrepris des travaux de restauration en septembre 2013, qui impliquaient l'enlèvement minutieux et l'élimination appropriée des débris de bois et des débris excessifs sur environ 2,5 kilomètres de rivage. Des chicots fauniques ont été installés pour fournir des perchoirs et des aires de repos pour les rapaces.

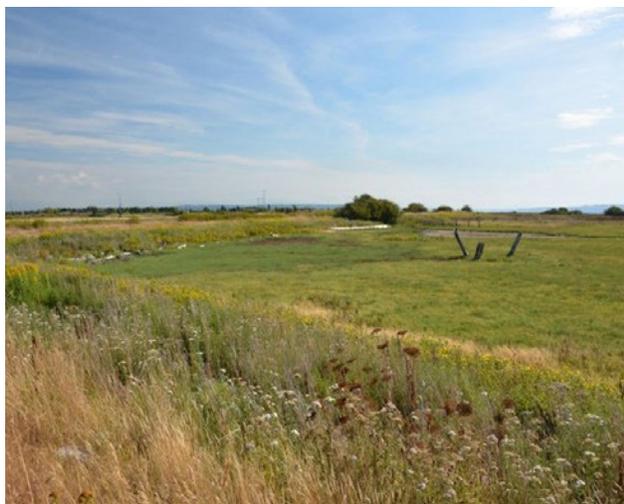
Conditions du site au site de restauration de marais salé 3.4 (2021)

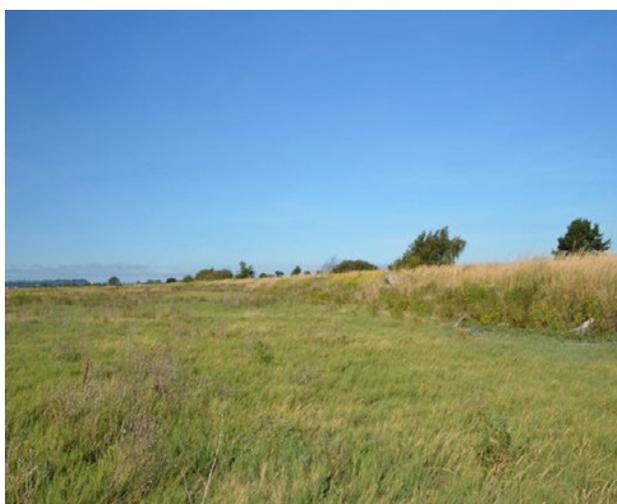
Conditions du site au site de restauration de marais salé 3.5 (2021)
